Aula 10 – Patologias em Sistemas de Vedação (Alvenaria)

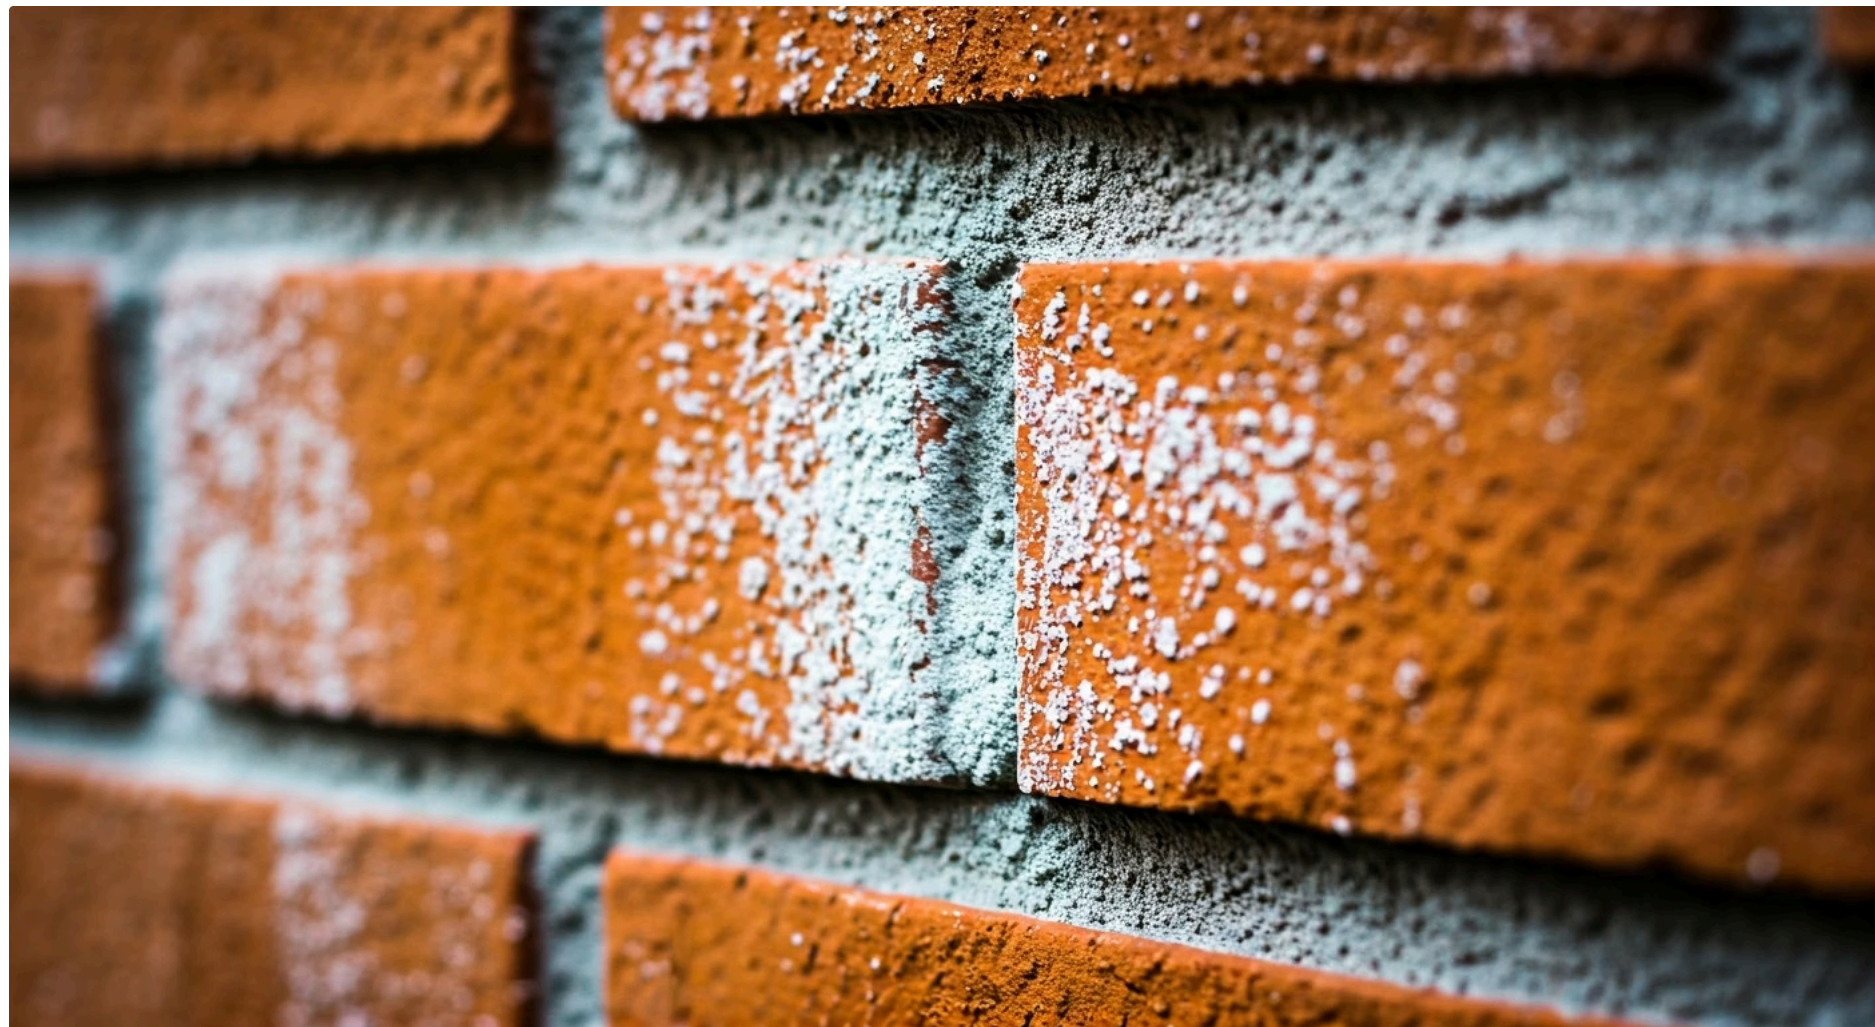
O Fenômeno da Eflorescência: **As Manchas Brancas na Parede**

Você já se deparou com aquelas manchas brancas, pulverulentas, que parecem "florescer" nas superfícies de paredes de alvenaria, especialmente em áreas úmidas ou após períodos de chuva? Esse é o fenômeno da eflorescência, um problema estético comum, mas que serve como um importante indicador de que há umidade excessiva e sais solúveis presentes nos materiais da construção. É como se a parede estivesse "suando" e deixando para trás os minerais que estavam dissolvidos na água.

Água presente no interior da alvenaria dissolve sais minerais dos materiais

Água salinizada migra para a superfície por evaporação

Água evapora e sais cristalizam formando manchas brancas

Embora a eflorescência seja frequentemente vista como um problema meramente estético, sua presença é um alerta. Ela indica a existência de umidade constante e a migração de sais, que podem levar a problemas mais graves, como a desagregação dos materiais e a deterioração da pintura ou revestimento. Portanto, ao identificar a eflorescência, o foco não deve ser apenas na remoção das manchas, mas sim na identificação e eliminação da fonte de umidade e dos sais, para que o problema não retorne.

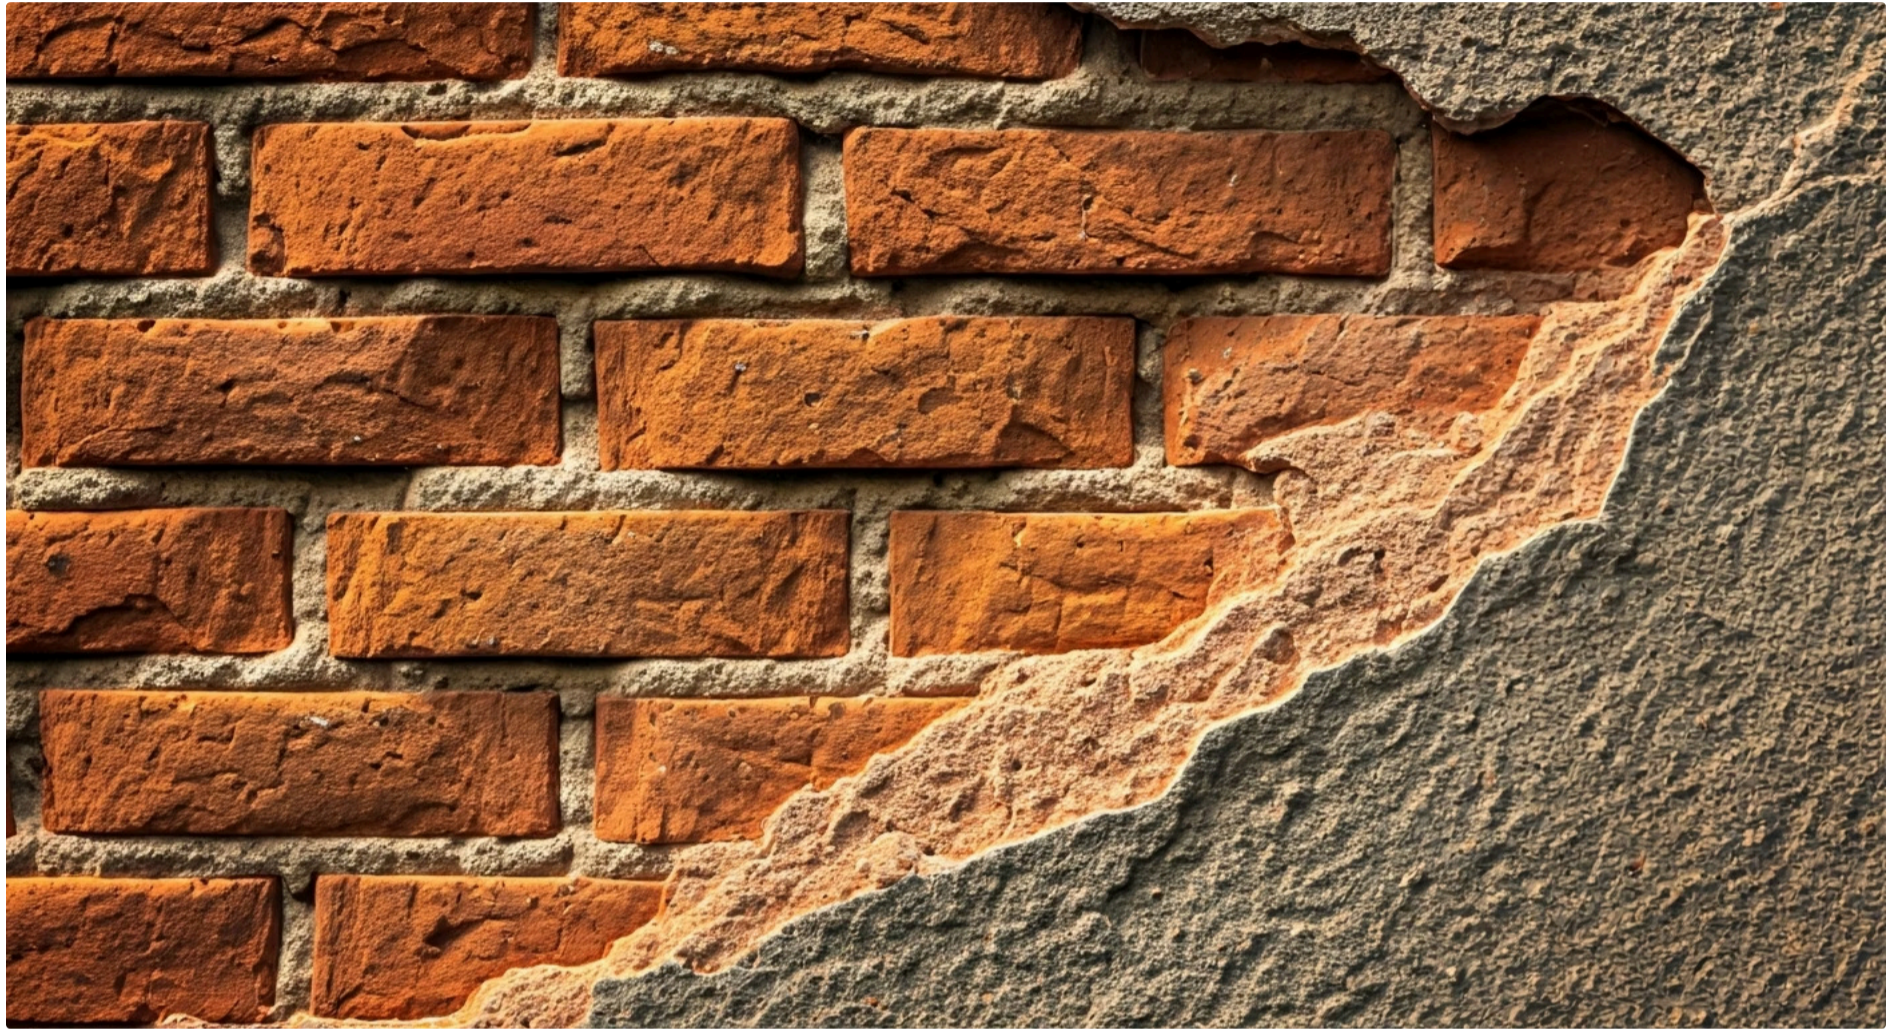
Desagregação e Pulverulência de Blocos, Tijolos e Argamassas

Quando falamos em desagregação e pulverulência, estamos nos referindo à perda de coesão e à transformação de um material sólido em partículas soltas, como pó. Imagine um biscoito que, em vez de se manter crocante, começa a esfarelar-se ao menor toque. É uma situação preocupante em uma construção, pois indica que os componentes fundamentais da alvenaria – blocos, tijolos e argamassas – estão perdendo sua integridade, comprometendo a resistência e a durabilidade da parede.

- Má qualidade dos materiais utilizados
- Cura inadequada durante a execução
- Composição química desequilibrada
- Exposição a agentes agressivos ao longo do tempo

- Ciclos de umedecimento e secagem
- Congelamento e degelo
- Presença de substâncias químicas agressivas (sulfatos)
- Exposição a ambientes industriais

A desagregação não é apenas um problema estético; ela afeta diretamente a capacidade da alvenaria de suportar cargas e de proteger o interior da edificação. Uma argamassa pulverulenta, por exemplo, perde sua função de unir os blocos, tornando a parede instável. Blocos e tijolos desagregados perdem sua resistência mecânica. É um sinal claro de que a "espinha dorsal" da parede está enfraquecendo, exigindo uma investigação profunda para identificar a causa e implementar soluções que restaurem a integridade do sistema.

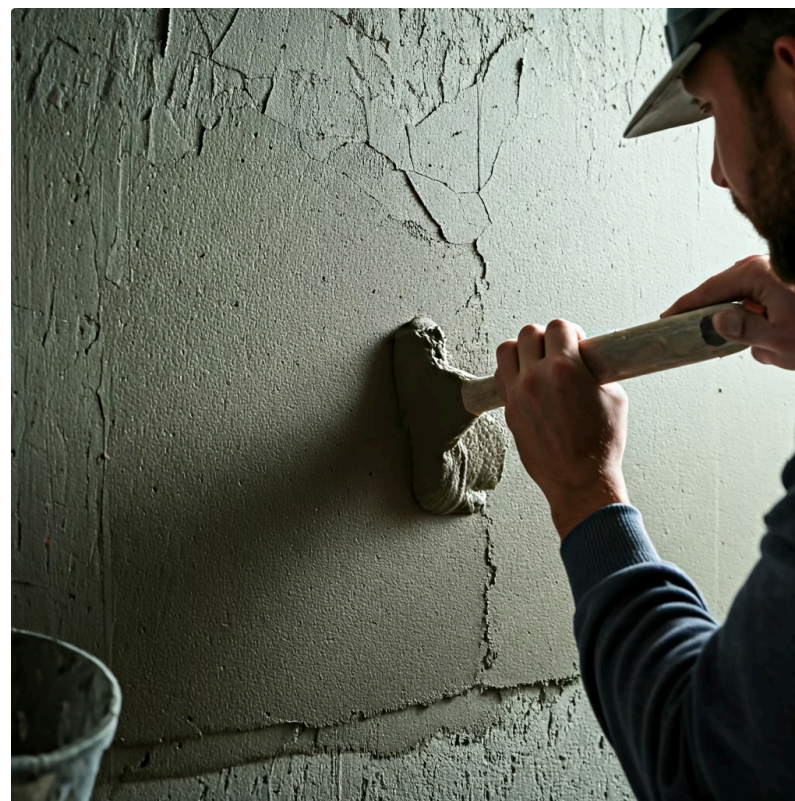
Resinas epóxi ou acrílicas utilizadas para injeção em fissuras finas, restaurando a monoliticidade do elemento e conferindo flexibilidade ou rigidez conforme a necessidade.

Argamassas cimentícias modificadas com aditivos poliméricos que melhoram aderência, flexibilidade, impermeabilidade e resistência à abrasão e agentes químicos. Ideais para recomposição de áreas desagregadas.

Membranas asfálticas, acrílicas e poliuretânicas que oferecem alta performance na proteção contra umidade, com tecnologia avançada e durabilidade superior.
