Aula 12 – Patologias em Sistemas de Impermeabilização e Coberturas

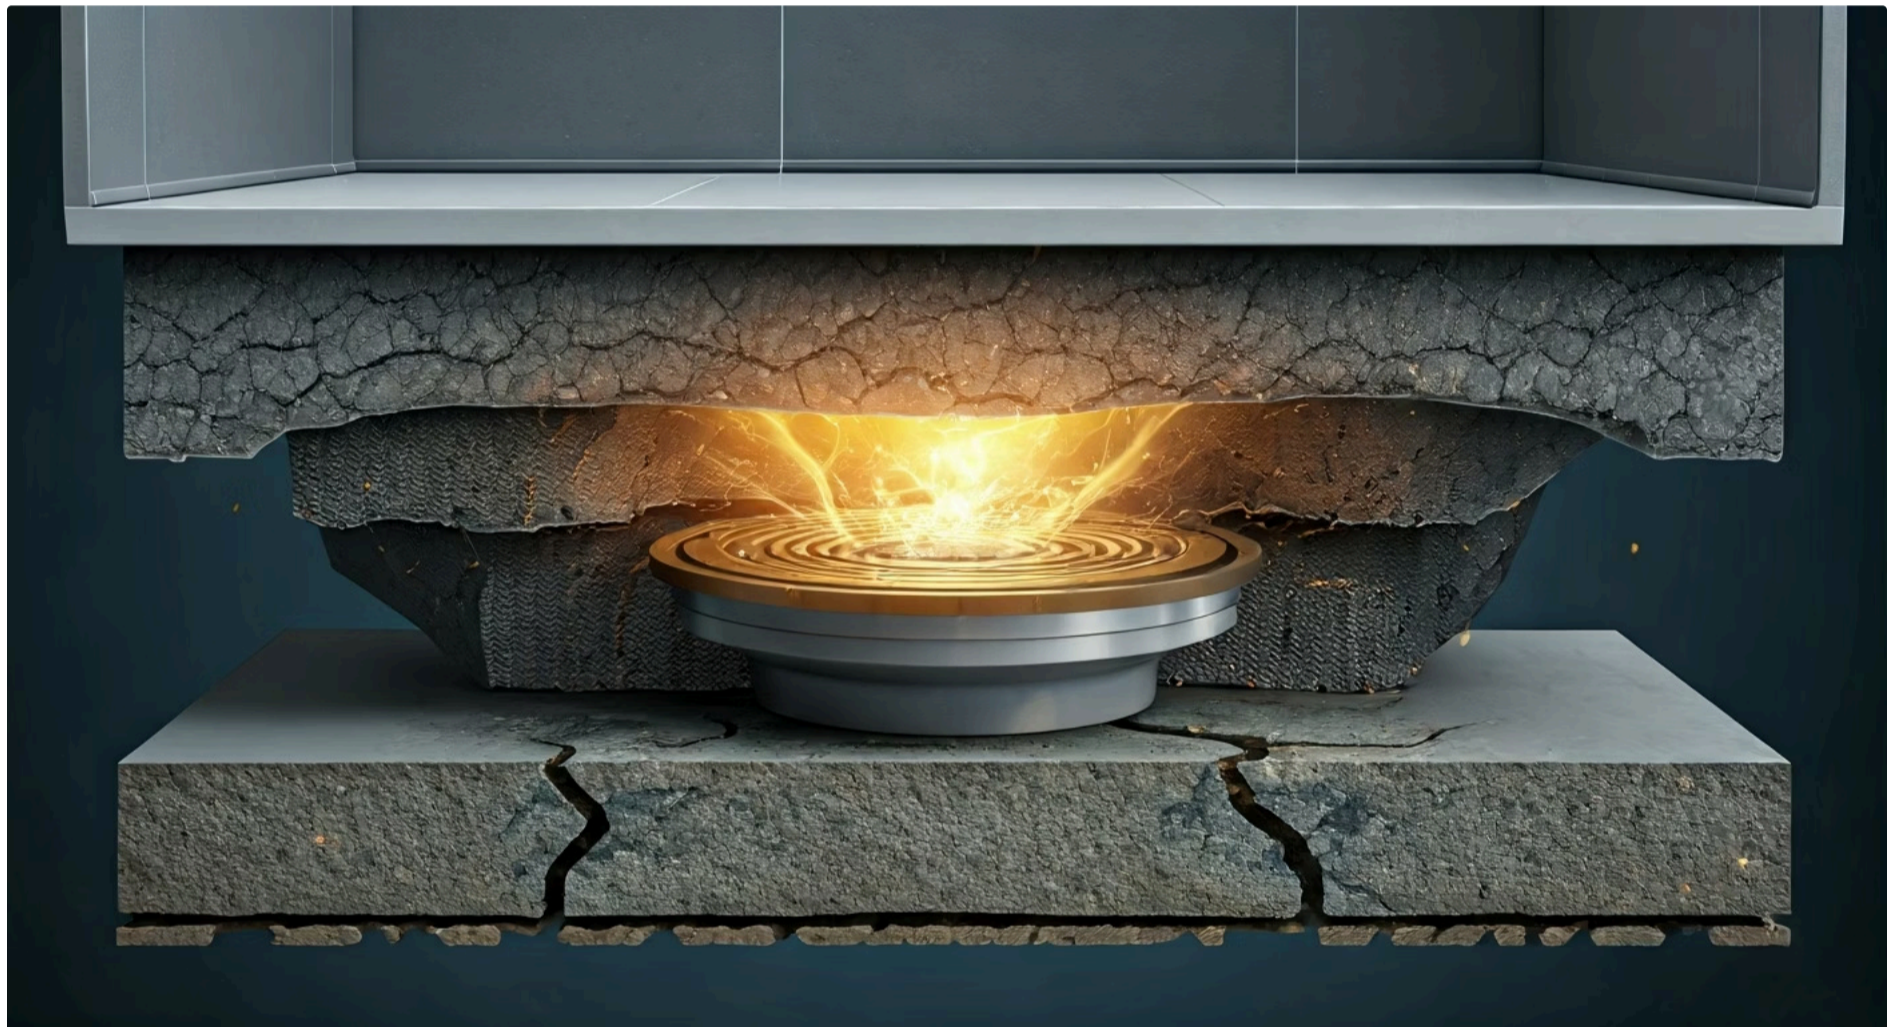
Degradação Natural

- Exposição a intempéries
- Variações térmicas
- Movimentações estruturais
- Envelhecimento dos materiais

Entre as causas mais comuns, destacam-se as falhas na execução da impermeabilização, que podem incluir a aplicação inadequada de materiais, a falta de preparo da superfície ou a interrupção da camada impermeabilizante em pontos críticos. Além disso, a degradação natural dos materiais ao longo do tempo, devido à exposição a intempéries, variações térmicas e movimentações estruturais, também contribui significativamente para o surgimento de fissuras e trincas que servem como portas de entrada para a água.

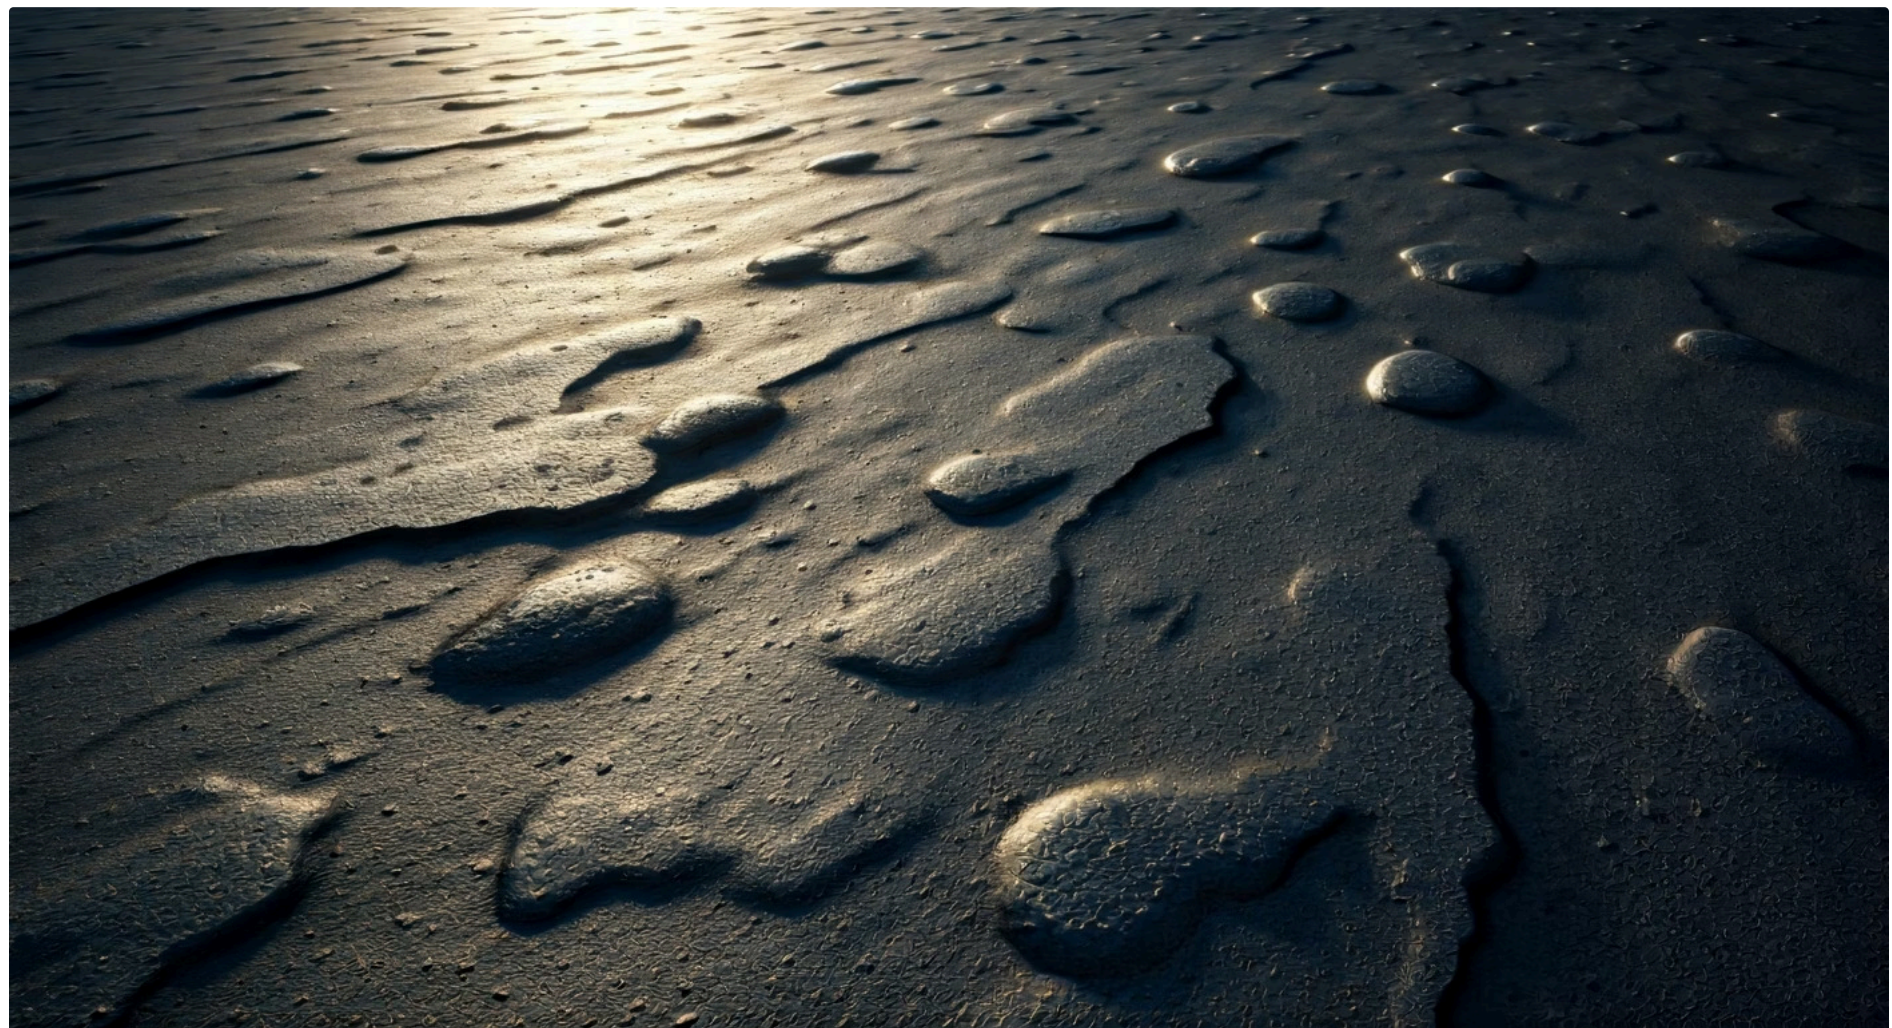
01

Composição

Asfalto modificado com polímeros e reforçado com armadura (poliéster ou fibra de vidro)

02

Aplicação

Por fusão ou adesão sobre a superfície a ser impermeabilizada

03

Vantagem

Flexibilidade e capacidade de absorver pequenas movimentações da estrutura

A manta asfáltica é um material pré-fabricado, geralmente composto por asfalto modificado com polímeros e reforçado com uma armadura (poliéster ou fibra de vidro), que é aplicada por fusão ou adesão sobre a superfície a ser impermeabilizada. Sua principal vantagem é a flexibilidade e a capacidade de absorver pequenas movimentações da estrutura. Contudo, suas falhas frequentemente decorrem de problemas na instalação, como sobreposições insuficientes, bolhas de ar aprisionadas ou perfurações acidentais durante a obra ou uso.

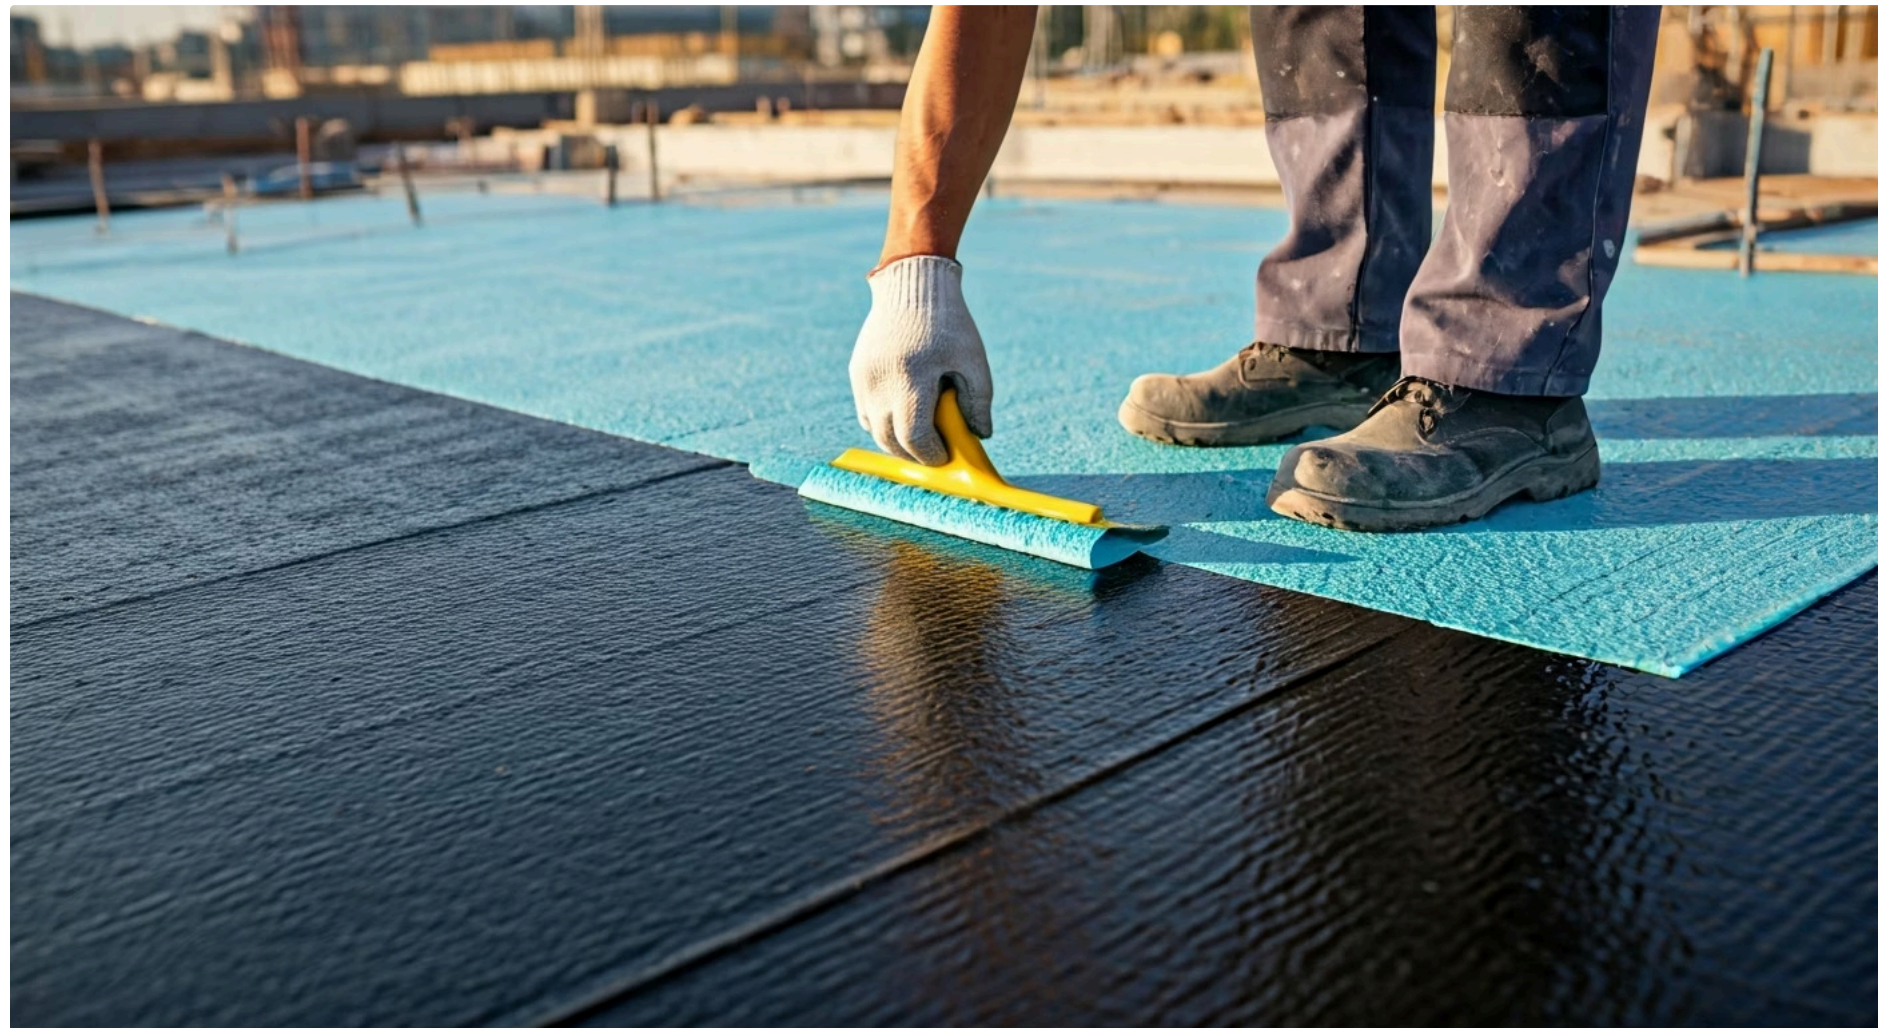
Acrílicas

Alta elasticidade e resistência a UV, ideal para exposição solar

As membranas poliméricas, como as acrílicas, poliuretânicas e de EPDM, são geralmente aplicadas no local, formando uma camada contínua e sem emendas. Elas oferecem alta elasticidade, resistência a UV e boa aderência a diversos substratos, sendo ideais para áreas com geometrias complexas ou onde a movimentação estrutural é mais acentuada. No entanto, suas falhas podem estar relacionadas à falta de aderência ao substrato, à aplicação em espessura insuficiente, à contaminação da superfície antes da aplicação ou à degradação por produtos químicos incompatíveis.

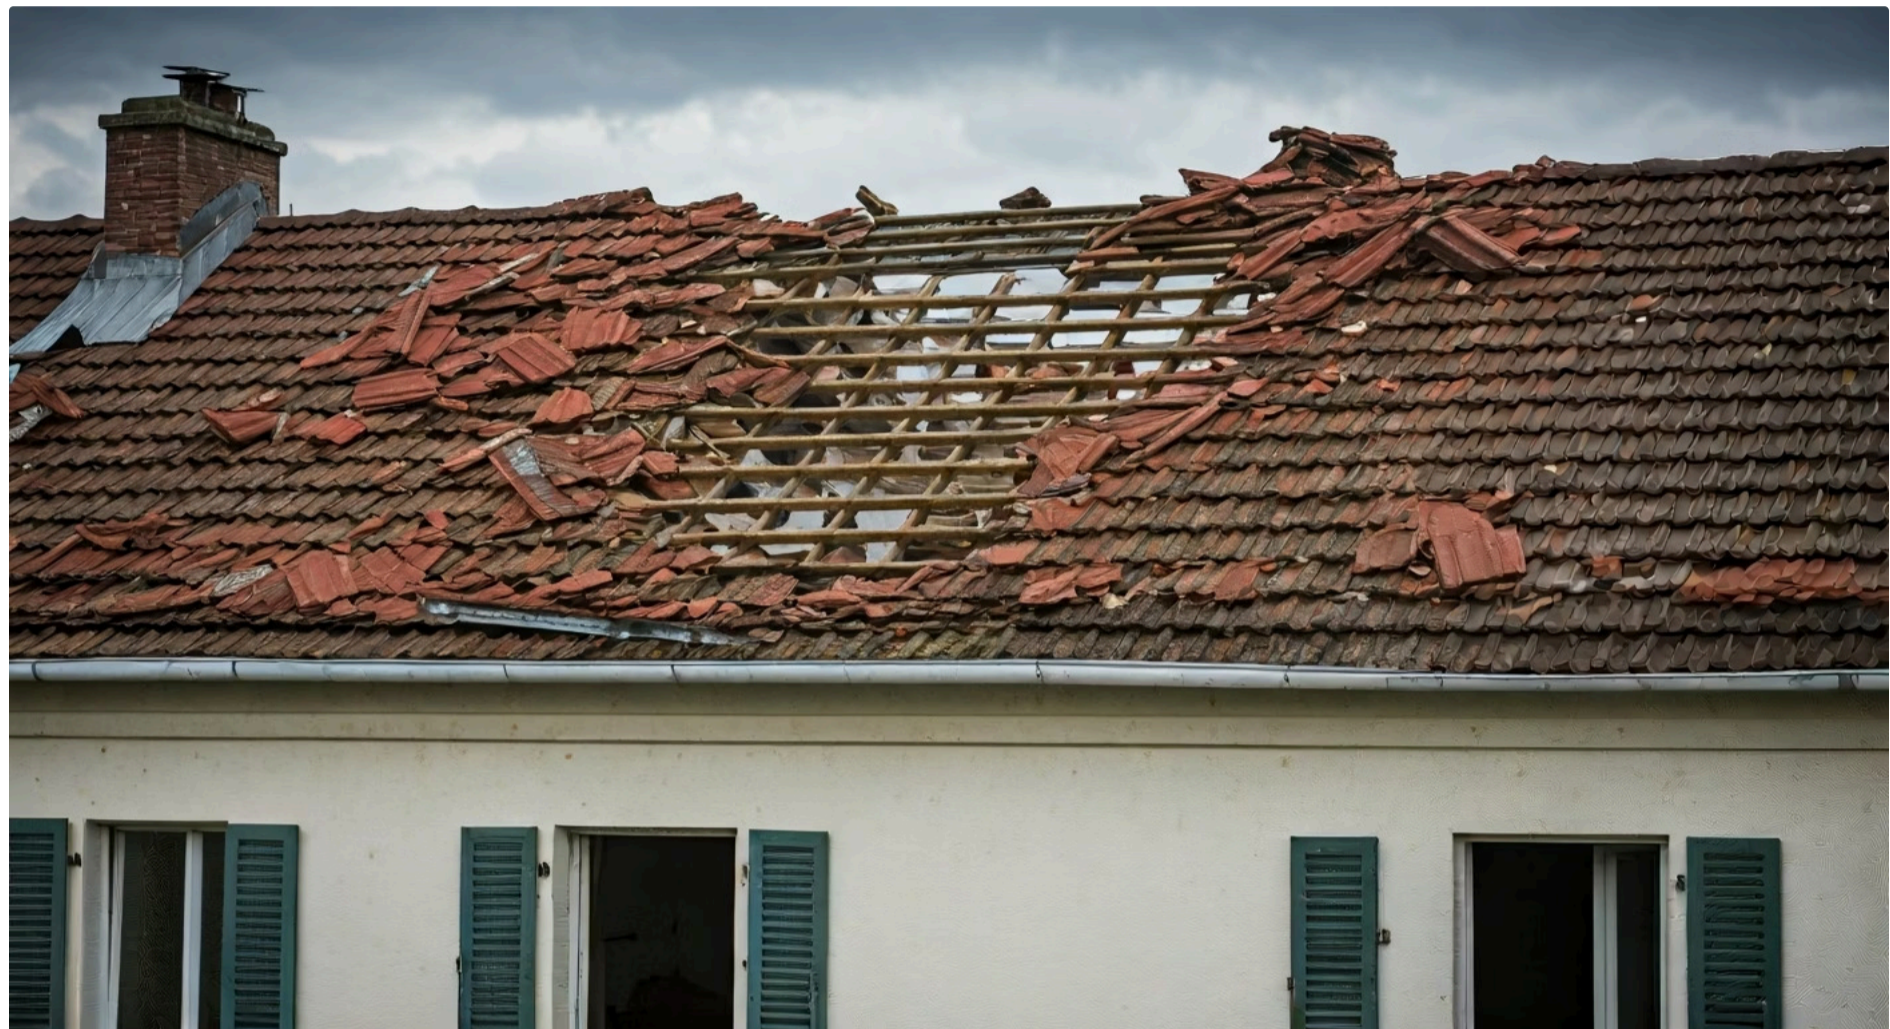
Telhas Cerâmicas

Tradicionais, duráveis, mas suscetíveis a quebras

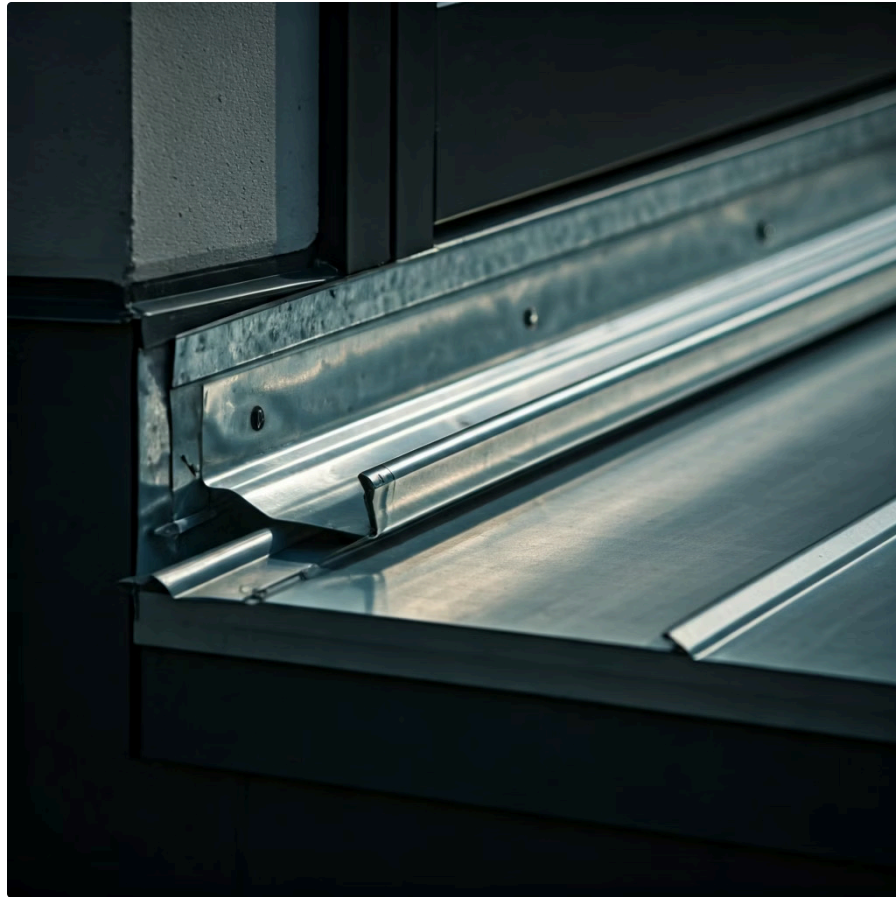
Rufos

Função: Vedação entre telhado e elementos verticais (paredes, chaminés, platibandas)

Falhas Comuns:

- Fixação inadequada
- Dobras incorretas
- Selantes de baixa qualidade
- Corrosão do material
- Descolamento

Os rufos são peças metálicas ou de outros materiais que fazem a vedação entre o telhado e elementos verticais, como paredes, chaminés ou platibandas. Sua função é direcionar a água para longe dessas junções, evitando infiltrações. No entanto, falhas na sua instalação, como fixação inadequada, dobras incorretas ou uso de selantes de baixa qualidade, podem levar ao seu descolamento, corrosão ou fissuração, criando caminhos diretos para a água. Manchas de umidade em paredes internas, próximas ao telhado, são um forte indício de problemas nos rufos.

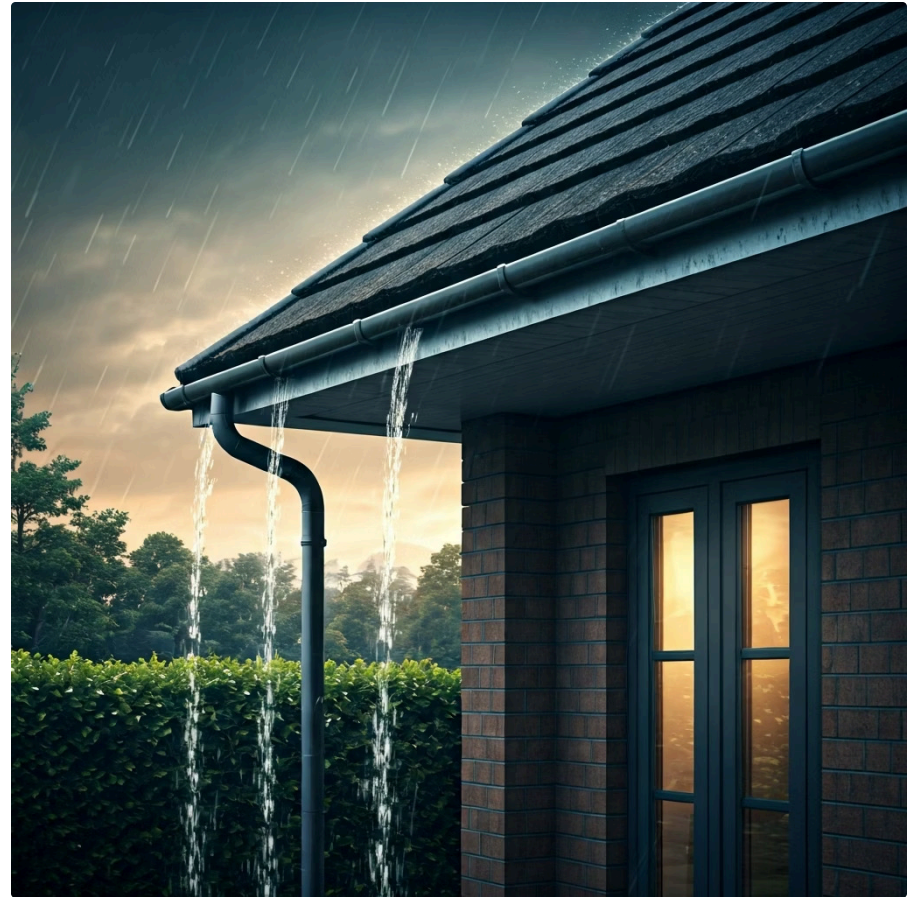
Calhas

Função: Coletar água do telhado e direcioná-la para condutores pluviais

Problemas Frequentes:

- Entupimentos por folhas e detritos
- Deformações por peso excessivo
- Corrosão
- Inclinação insuficiente
- Transbordamento

As calhas, por sua vez, são responsáveis por coletar a água que escorre do telhado e direcioná-la para os condutores pluviais, evitando que ela caia livremente sobre as paredes ou se acumule em pontos indesejados. Problemas nas calhas incluem entupimentos por folhas e detritos, deformações por peso excessivo ou impacto, corrosão e inclinação insuficiente, que impede o escoamento adequado da água. Uma calha entupida pode transbordar, causando infiltrações nas paredes e no beiral, além de sobrecarregar a estrutura.

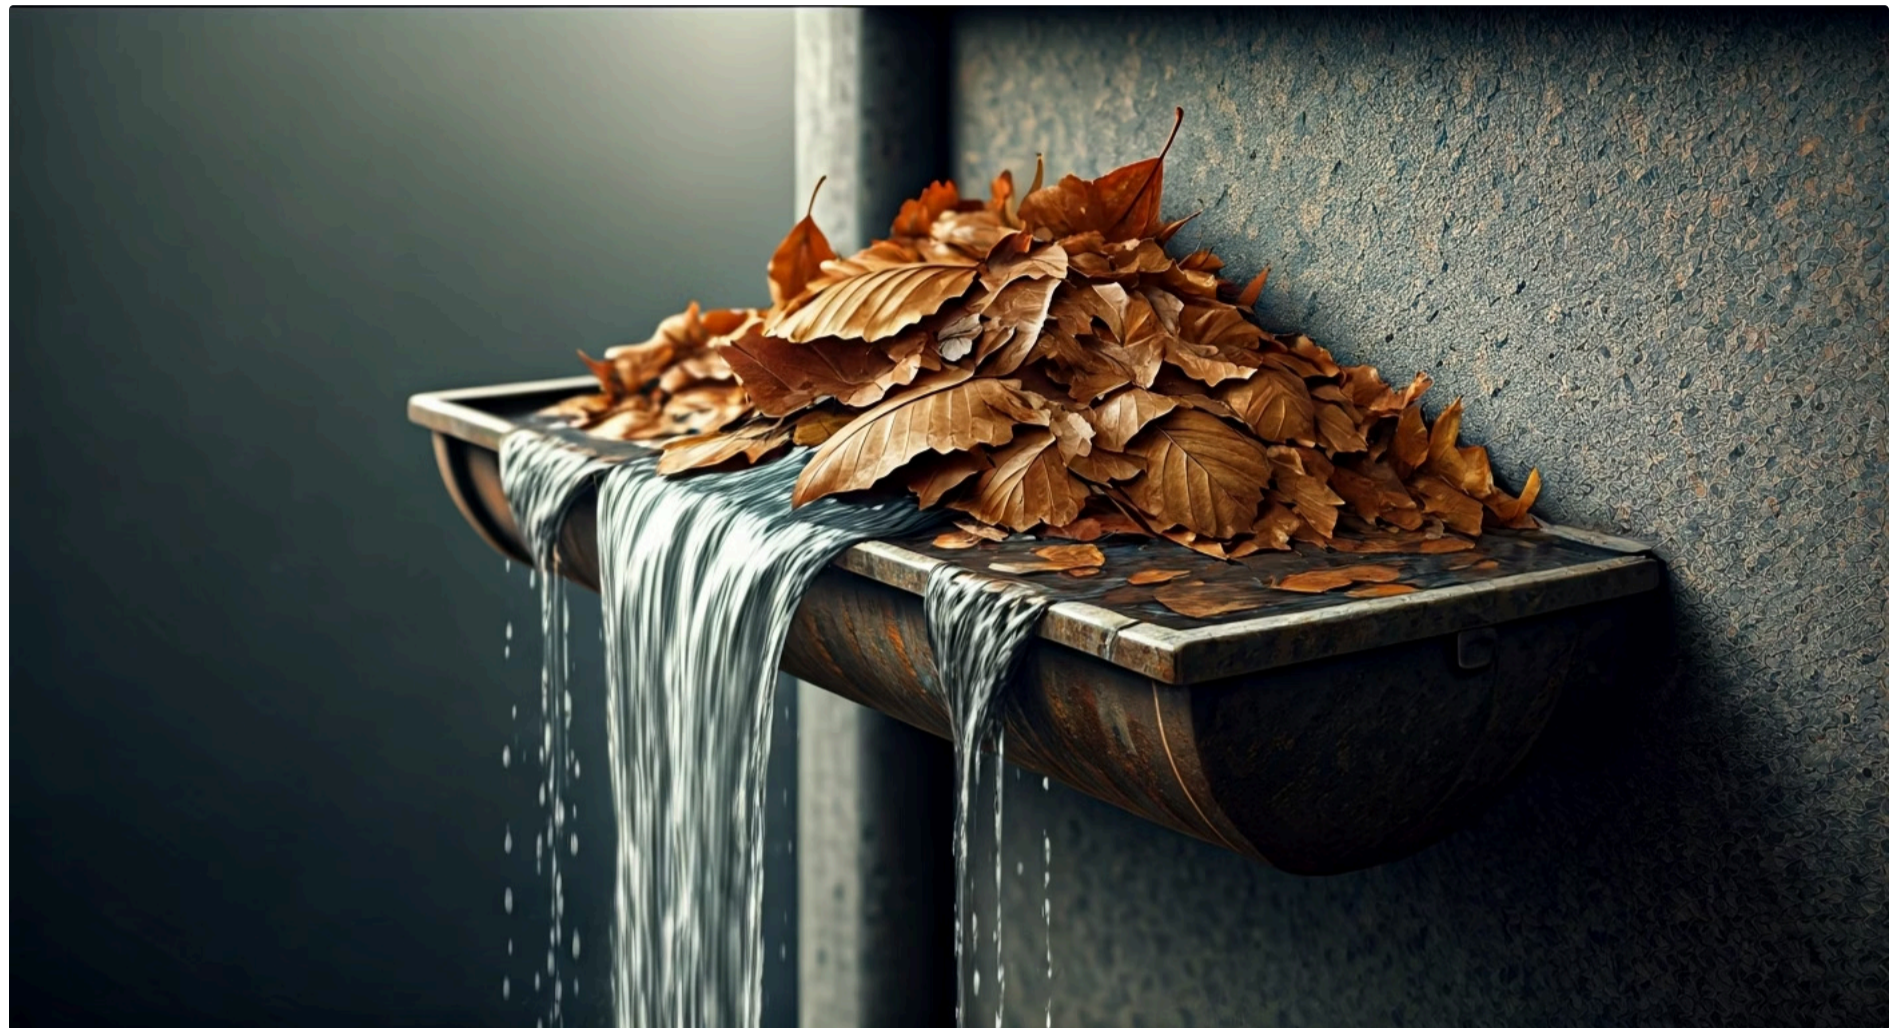
Coleta

Calhas captam água do telhado

Condução

Condutores direcionam o fluxo

Descarte

Sistema pluvial ou absorção

Os sistemas de drenagem, que incluem calhas, condutores pluviais, ralos e caixas de inspeção, são projetados para coletar e direcionar a água da chuva para o sistema de esgoto pluvial ou para áreas de absorção. A falta de manutenção nesses sistemas é uma das principais causas de patologias relacionadas à água. Folhas, galhos, sujeira e até mesmo ninhos de pássaros podem obstruir calhas e condutores, impedindo o fluxo da água.

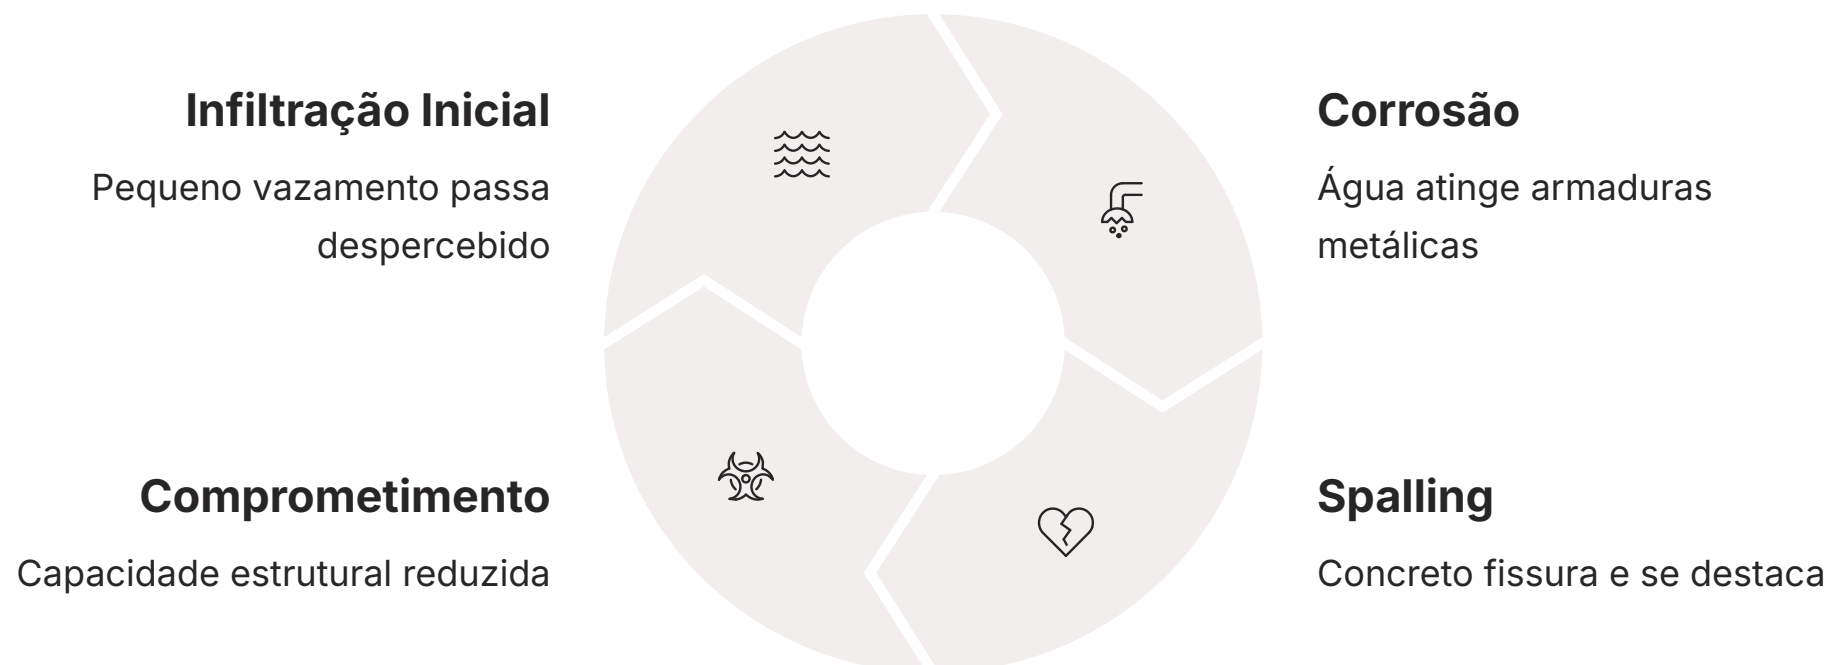
Uma das consequências mais sérias é a degradação estrutural. A água, ao penetrar no concreto, atinge as armaduras metálicas, causando sua corrosão. A ferrugem expande o volume do aço, gerando pressões internas que fissuram e destacam o concreto, fenômeno conhecido como "spalling". Isso compromete a capacidade de carga da estrutura, podendo levar a colapsos parciais ou totais em casos extremos. Além disso, a umidade constante favorece o crescimento de fungos e mofo, que não só causam mau cheiro e manchas, mas também podem desencadear problemas respiratórios e alergias em ocupantes.
